CROC[®]
Revestimientos de horquilla

El equipo CROC en acción, en ingeniería estructural y civil

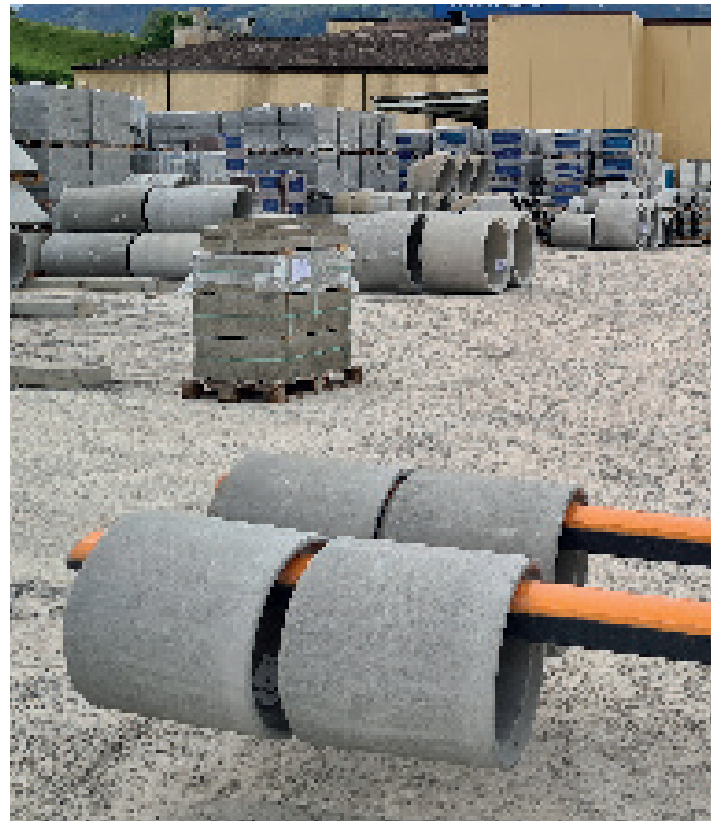
La solución: Las horquillas redondeadas lateralmente se revestieron con el spray CROC naranja de 4 mm de espesor. Gracias a la adaptabilidad del revestimiento por pulverización, se puede lograr un fuerte efecto antideslizante incluso en los bordes redondeados de las horquillas. Los elementos de hormigón ahora se transportan cuidadosamente y se evita el deslizamiento, incluso en condiciones húmedas. Además de esto, el cliente también se beneficia de un alto nivel de reducción de ruido durante el transporte.

Revestimiento de spray CROC: Los elementos de hormigón no se deslizan de las horquillas
